CASE STUDY

格外卵を減らすには破卵発生場所をつきとめよう

JA全農は、養鶏農場の生産性向上をめざして、日頃から集卵ラインでの破卵や汚卵の発生原因を現地調査している。格外卵を減らすために、どのような取り組みが効果的なのか、成功例からヒントを探ろう。

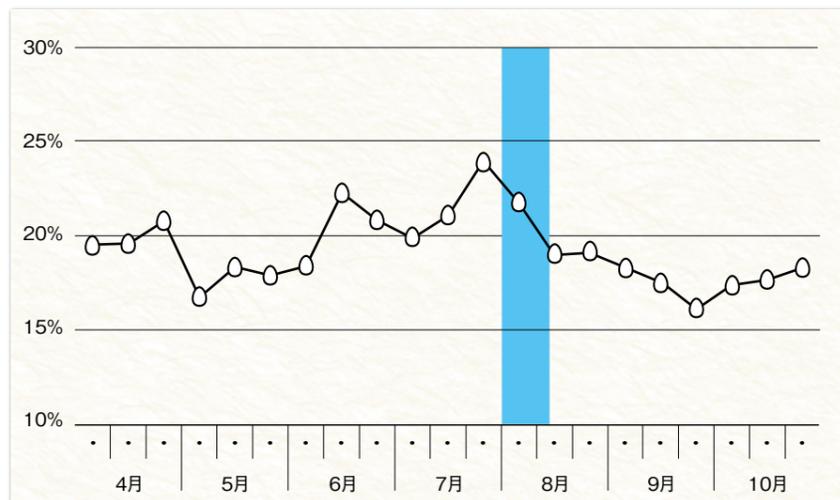
格外卵発生率(汚卵、破卵含む)(農場+GPセンター)

この2カ所に対処した時期がグラフにある水色の時期で、格外卵率が下がっている(下グラフ)。ただしパッカーは、写真3のように卵の流れをせき止めると稼働効率が下がるので、後日駆動チェーンを交換して動作タイミングを軌道修正した。

ヒビ卵発生が多かった部分をメンテナンスした時期(水色)から発生率が減少した

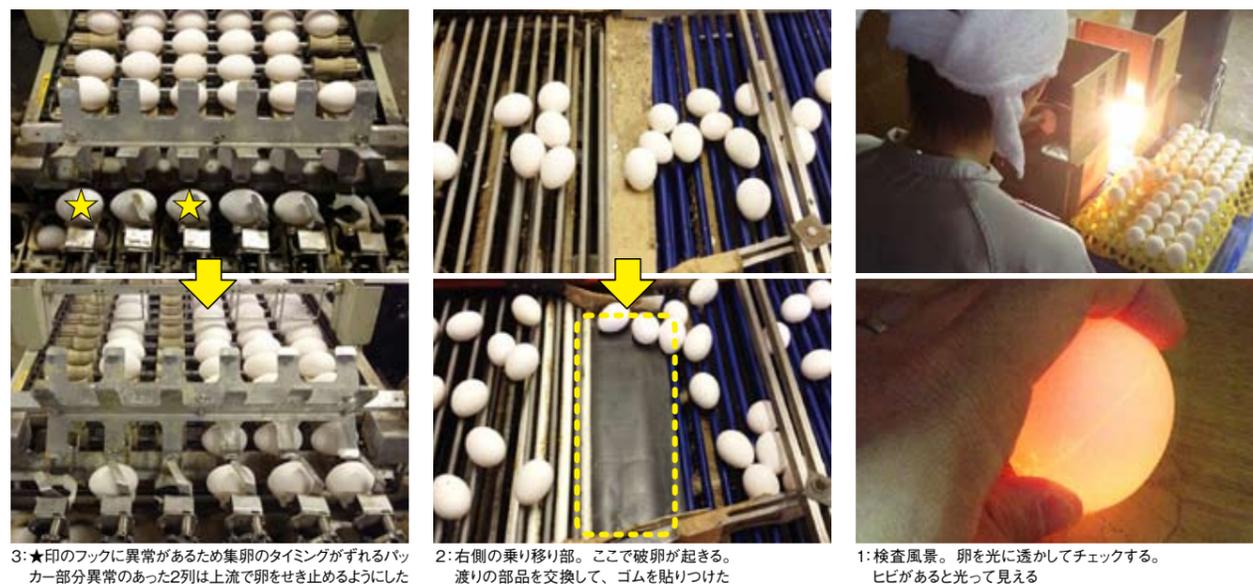
図. 除外卵発生場所調査

この農場のどこで格外卵が発生しているかをつきとめるために、最初に各鶏舎で鶏卵がバーコンベアに乗った時点で、90個ずつ取り上げ、ヒビが入った卵の発生率を調べた(写真1)。それが図のなかで、赤字で示した数字である。

更に4、5、7、10号の鶏舎については、集卵場に入った時点と、トレイに乗った最終地点でも90個ずつ取り上げてヒビ卵の発生率を調べた。図の数字の色が、検査場所の色と一致している。

第1回調査では、約1600個の卵を検査した。その結果、1号と2号鶏舎は卵がバーコンベアに乗り移った場所で破卵が6%、7%と多かった。集卵ベルトからエレベーター式集卵機(ナイアガラ)を経

て、バーコンベアの各部と、その乗り移り箇所まで破卵が起きていると推測される。

さらに4、7号鶏舎の調査では、曲がりくねった長いバーコンベアで破卵が起きる割合は少ないものの、集卵場に入ってから最終製品になるまでにヒビ卵率が10%まで増えることがわかった。

第2回調査の結果から、右側のラインでは、最初にバーコンベアからパッカーに乗り移る部分でヒビ卵率が4%から7%に上がっている。一方で左側のラインでは最後にトレイに載せる部分でヒビ卵率が3%から8%に上がっている(図)。そこで、ヒビ卵率が上がっている部分を集中的にメンテナンスすることをした(写真2、3)。
