# 破卵が起こる場所は意外なところに ぜひ一度チェックを

## 格外卵発生の実態調査事例①

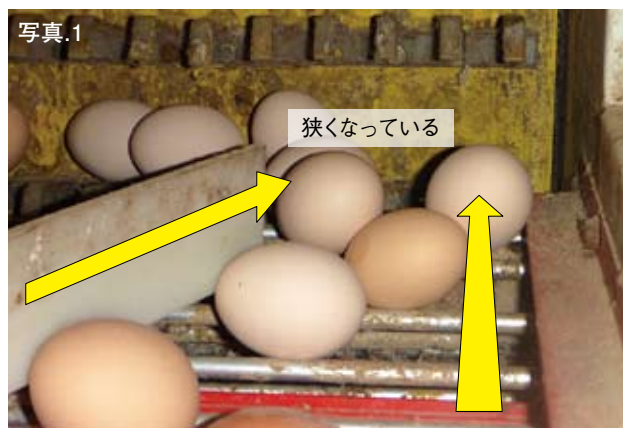
この原因を推測すると、1つめはケージ前の集卵ベルトからナイアガラに乗り移る部分が狭くなっており、卵が渋滞してぶつかり合っている可能性があった(写真1)。2つめは、ナイアガラからバーコンベアに乗り移る部分にある3つの誘導板の長さや角度がほぼ同じであるため、卵がバーコンベアの同じ位置にばかり乗り、衝突している可能性も考えられた(写真2)。

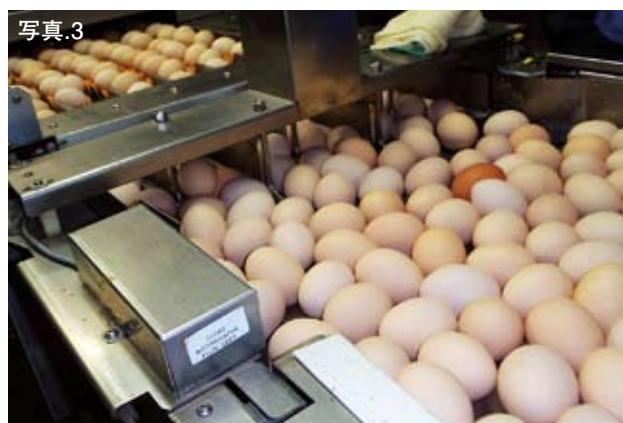
また、ファームパッカー入口で卵が渋滞しており、卵同士がぶつかっていることも考えられた(写真3)。数字を見ると破卵は増えていないが、注意が必要な箇所である。

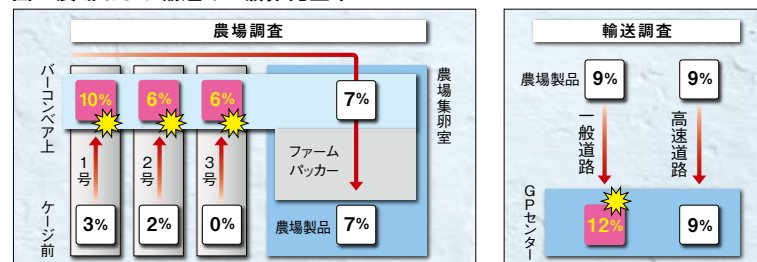
図1: 農場および輸送での破卵発生率

図1では、農場・輸送調査において、それぞれの場所の破卵発生率を数字で表し、破卵が増えた部分はピンク色にした。

ケージ前の段階ではあまり破卵がないため、ケージの底網のたわみや過密飼育などはないと考えられた。一方、どの鶏舎でも、ケージ前からバーコンベアに乗り移ったあとに破卵が増えていることが確認された。

さらに、農場からGPセンターへのトラック輸送時においては、一般道路の利用で3%程度の破卵が起きていた。そこで、輸送経路を高速道路に切り替えたところ、輸送中の破卵率は大きく減少した。したがって、通行料金をかけても破卵が減れば、全体の収益が増加する可能性がある。

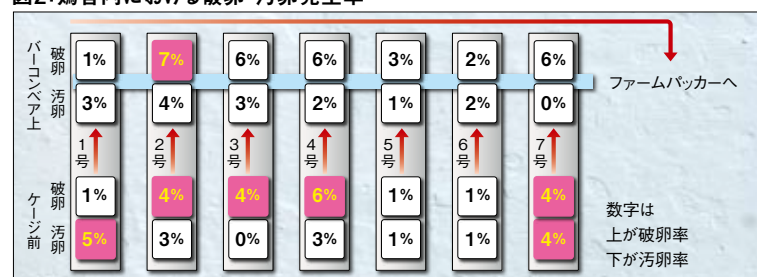
図2: 鶏舎内における破卵・汚卵発生率

次の農場は7鶏舎が横1列に並んでおり、同じく卵は集卵ベルトからナイアガラを経て、すべての鶏舎を貫く1本のバーコンベアに乗り移る構造である(図2)。図には破卵・汚卵率を別に示した。

この農場では鶏舎内の破卵や汚卵が多く、特にケージ前では5%前後あった。この時点で格外卵が多いと、その後の工程で何らかの対策を講じても、その数が減ることはない。

また、ファームパッカーでは軽度の汚卵を洗浄機で洗っていたが、調査の結果、この洗浄機を通すことによって約3%にヒビが入り、結果的に汚卵を減らして破卵を増やすことになっていた。

汚卵自体が減れば、洗浄機の出番も少なくなり理想的なのだが、そのためにはケージ底網の修繕や、飼育密度の調整が必要になる。これは簡単なことではないので、まずは汚卵洗浄機のメンテナンスを行い、さらに次回更新時に機種の選び直しが重要だと考えられた。
