# 既存施設の 本来の機能を整備し 快適な飼養環境を実現

豚舎の換気設備の老朽化や管理者の交代などにより、設計当初の換気方式や温度設定の考え方が希薄になっているケースが散見される。今回は、先代から引き継いだウインドウレス豚舎の構造を検証し、自身のものとなるよう試行錯誤している事例を紹介する。

## 豚舎の換気量調査結果

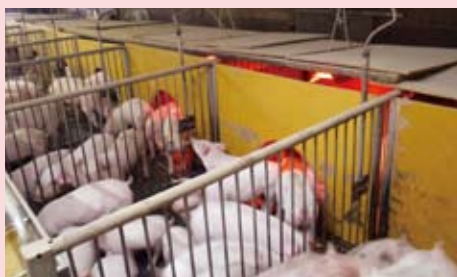
保温箱とゴムマットの設置

その結果を受けた農場主の決断は  
早く、改善提案直後にすきま風の防  
止と保温箱、マットの設置を先行し  
て実施。

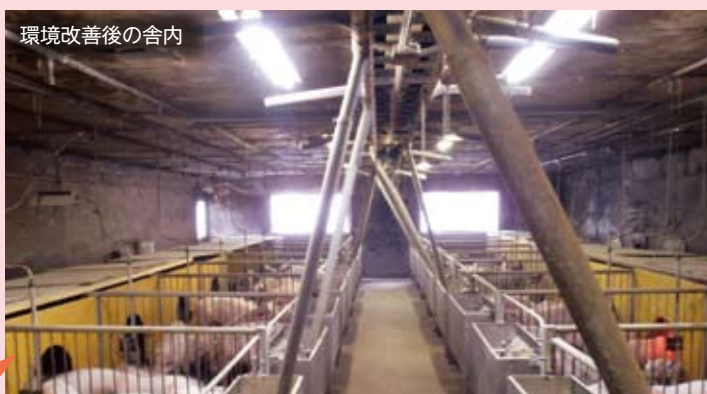
## 改善実施後の豚舎内

適切な換気と局所保温により、均一で安定した豚舎内環境を実現
