憎きネズミを退治せよ! ~搾乳ロボット牛舎におけるネズミ対策~

笠間乳肉牛研究室

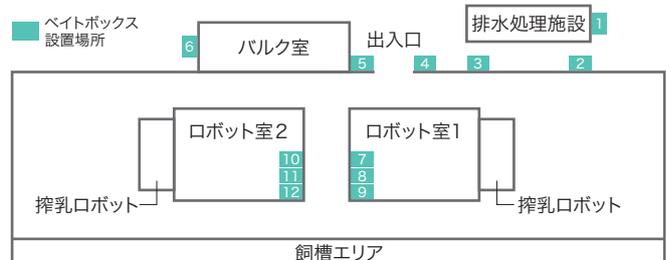
図1 ベイトボックス設置場所

ボットに近寄らせないように試みました。更に、ネズミの進入ルート进行调查し、行動範囲と考えられた牛舎外の排水処理施設周辺や搾乳ロボット室内に毒餌の入ったベイトボックスを設置しました(写真3、図1)。牛が毒餌を誤食することがないように、ベイトボックスは飼槽や搾乳ロボット本体からは離れた位置に設置しました。

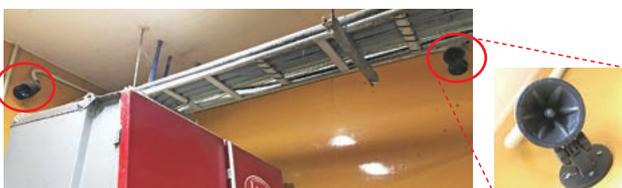
写真2 振動波装置

そこで、専門の防除業者と協議し、ネズミの知覚神経を刺激する振動波装置を設置しました(写真2)。この装置で、まずはネズミを搾乳ロ

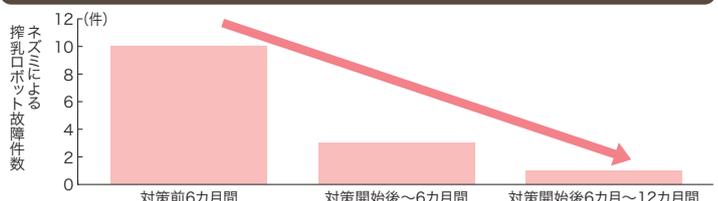
図2 ネズミ対策前後での搾乳ロボット故障回数の変化

対策実施後、毎月、防除業者のコンサルティングを受けながら効果を確認しました。最初は搾乳ロボット室内での毒餌の喫食が多かったのですが、徐々に牛舎外の喫食に移っていった後、次第に喫食自体が少なくなり、生息数の減少を実感しました。また頻発していた搾乳ロボットの故障・停止が大幅に減少しました(図2)。このことは、修繕費の削減につながっただけでなく、牛の生産性や衛生面でも大きな改善となりました。
