## 鶏卵GPセンターの拭き取り検査

全農クリニックセンターでは、畜産にかかわるさまざまな検査を行っています。その多くは家畜の健康にかかわる検査ですが、畜舎や鶏卵GPセンターなどの環境検査も実施しています。今回は、鶏卵GPセンターで行っている、拭き取り検査の継続的な取り組みについてご紹介します。

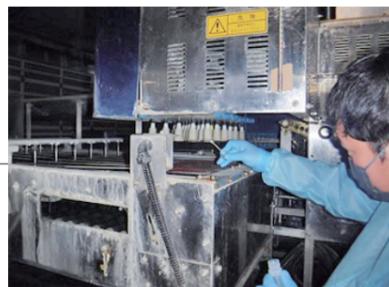
写真2. 拭き取り材料採取風景。拭き取った箇所は全て写真に残し、検査結果と照合します。報告会で従業員の皆さんと共有し、対策を練るうえでの参考にします。

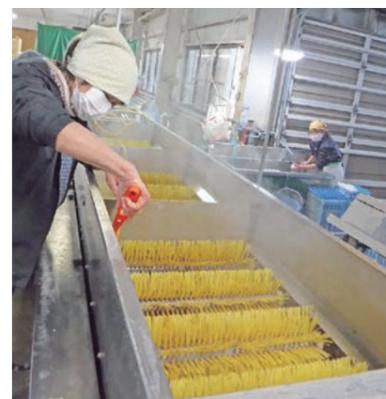
写真3. 洗卵ブラシの検査では、心棒部分の洗浄が十分でないことが判明。意識して洗浄することにしました。

拭き取り箇所を現場で確認し、菌数を減らすにはどのような取り組みが必要か話し合いました。対策は持続可能な取り組みである必要があり、出し合ったアイデアについて、継続可能かどうかも含めて検討しました(表3、写真3)。
